Protokoll nr 1/1974 fört vid sammanträde
med Skydds- och Samarbetekommittéerna i Stoll-
berg den 13 mars 1974.

AB Statsgruvor, Stollberg

bedömning av hörselskaderisker
Kontrollmätning efter
Ljuddämpande åtgärder

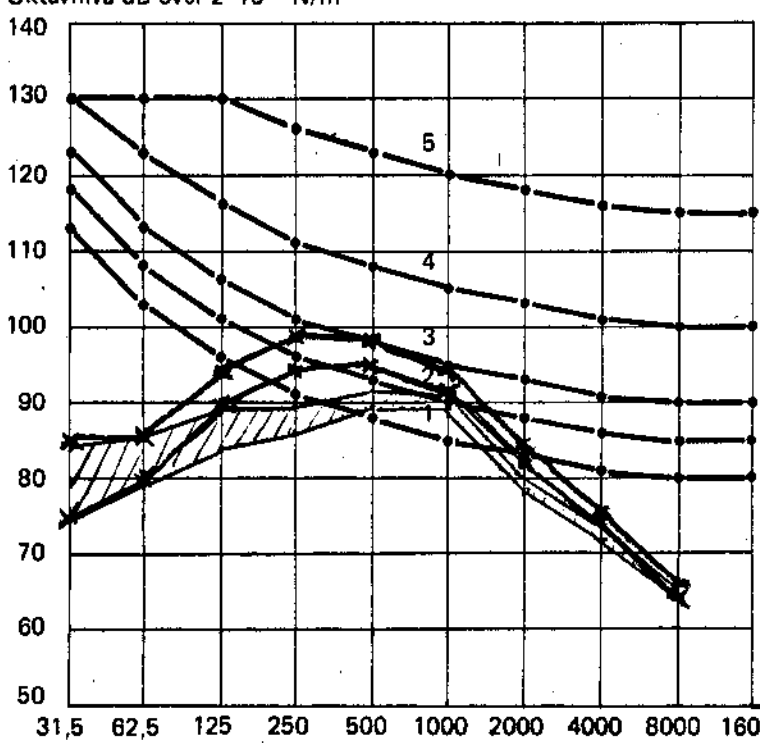
Bilaga 4

Kontrollmätning av ljudnivån kring nya kvarnen i Fe-avd. hade utförts ~~efter~~ att kvarnen varvats ned till mera normala 27 r/min. Detta hade även sänkt bullernivån betydligt såsom framgår av bilaga 4.

Den streckade kurvan anger topp och bottenvärden i resp. frekvens.
Jämfört med föregående mätning en klar förbättring i frekvensområden lägre än 62,5 Hz.
↓ dBA, sänkning från 97 till 92.
x-x = från 73-10-09
